**PARC NATUREL RÉGIONAL DES
PYRÉNÉES CATALANES**

RAPPORT D'ÉTUDE GÉOTECHNIQUE

RÉALISATION D'UN CUVELAGE EXPÉRIMENTAL AU DROIT DES CANAUX
D'IRRIGATION DE DORRES ET D'ANSANÈRES

Études géotechniques (G5)

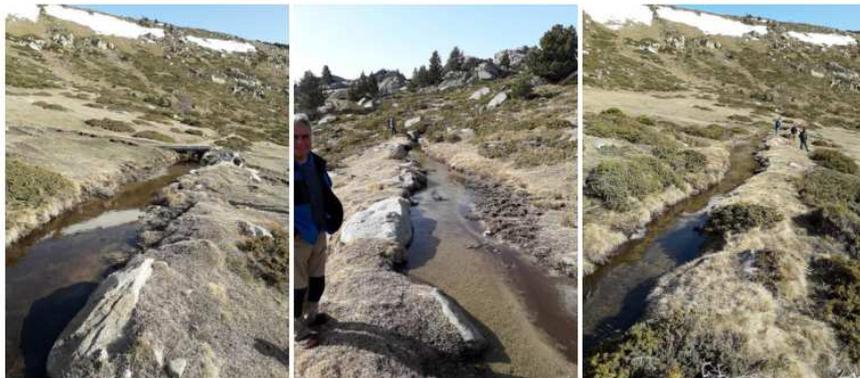
Tronçon n°1 : 70 ml

Les photos ci-après illustrent le canal en terre sur la section étudiée :

Longueur tronçon	<= 100 m
Largeur moyenne	≈ 1 m
Hauteur de berge	≈ 0,4 m
Tirant d'eau	≈ 0,10 > 0,20
Volume à curer	?

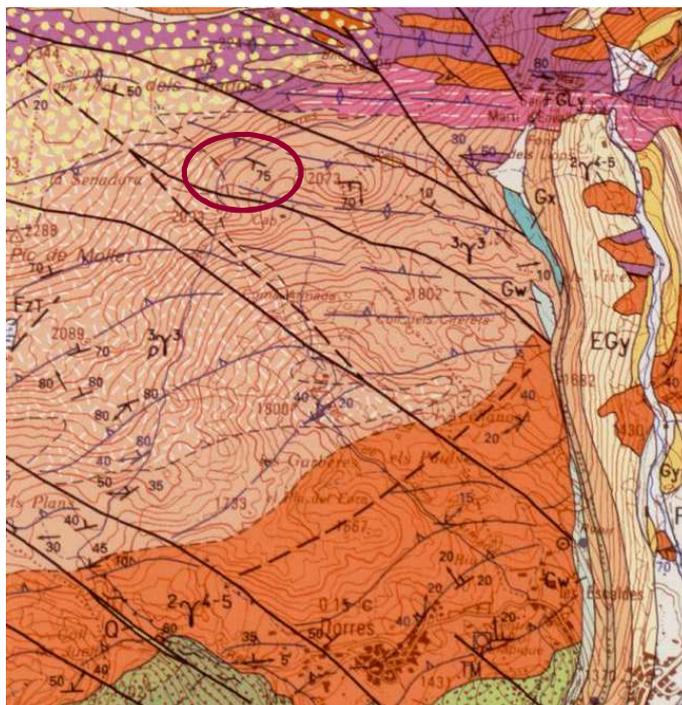
Nous avons exploité la carte géologique (éditions du BRGM) au 1/50 000^{ème} de MONT-LOUIS, dont un extrait est présenté ci-après :

Il en ressort que le site s'insère dans la formation du Paléozoïque - Cycle hercynien, constituée de roches magmatiques des plutons de Mont-Louis et de Quérigut correspondant plus précisément à un monzogranite à biotite localement à phénocristaux de feldspath potassique peu abondants, notée $3\gamma^3$ sur cette carte.

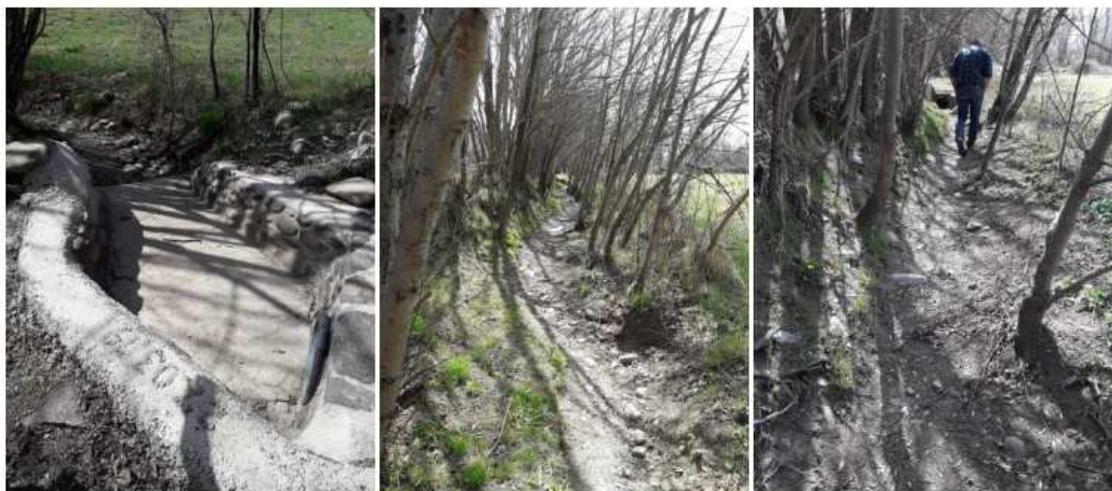
Photos du tronçon concerné :

Les photos ci-après illustrent le canal en terre sur la section étudiée :

Longueur tronçon	≤ 100 m
Largeur (prise d'eau)	0,42 m
Largeur moyenne	0,80 m
Hauteur de berge	0,4 m
Tirant d'eau	0,25 > 0,40
Volume à curer	?

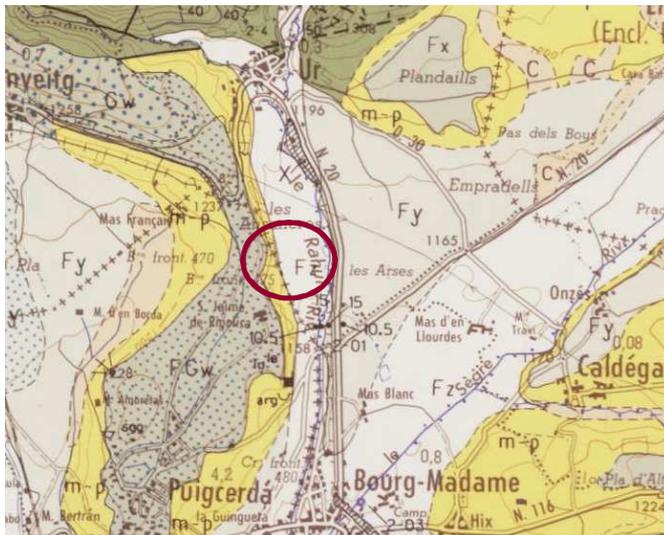
Nous avons exploité la carte géologique (éditions du BRGM) au 1/50 000^{ème} de SAILLAGOUSE, dont un extrait est présenté ci-après :

Il en ressort que le site s'insère dans la succession lithologique probable suivante :

- En surface les alluvions récentes ou actuelles, notées Fz ;
- Recouvrant le substratum du Miocène et Pliocène non différenciés. Argiles et passées détritiques grossières.

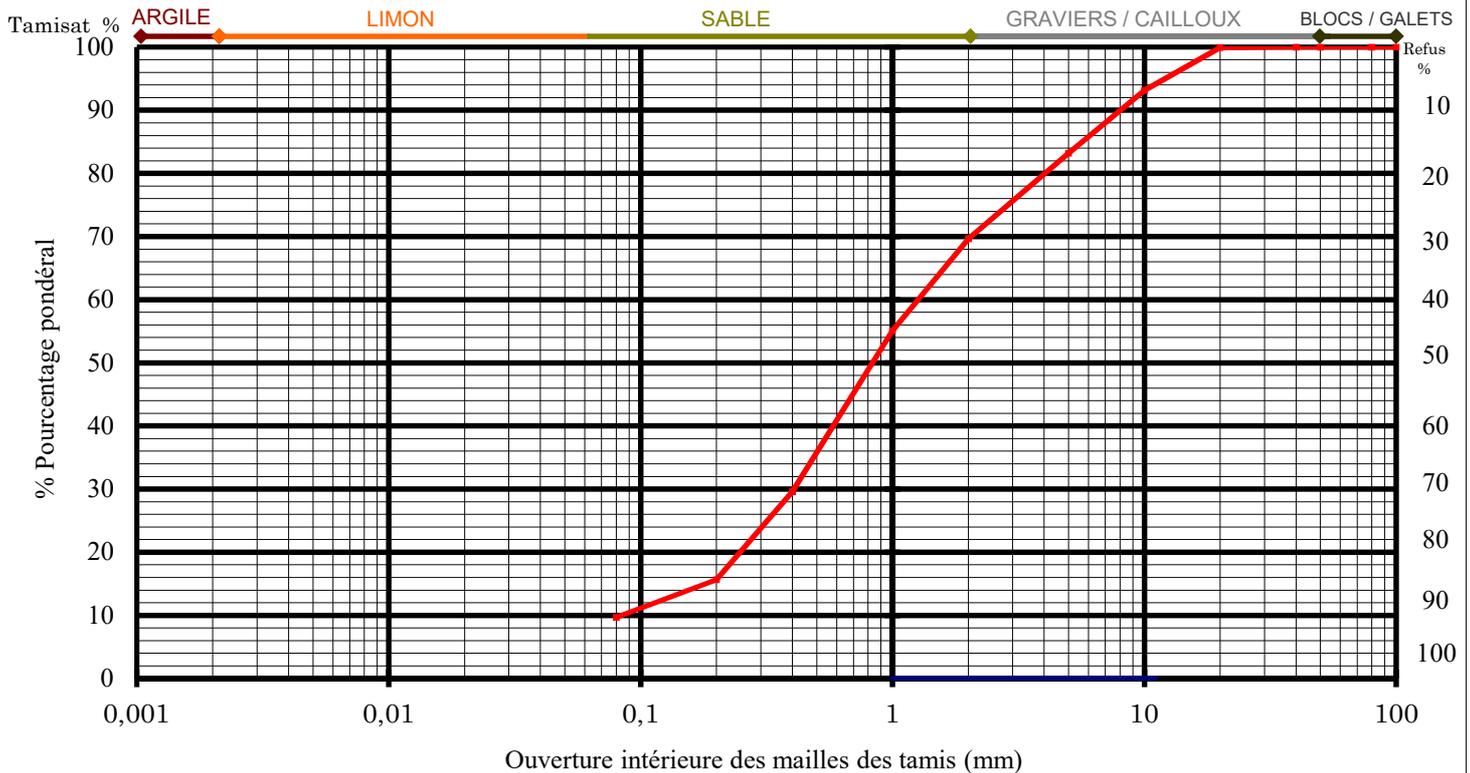
GRANULOMETRIE

Maille tamis (mm)	200	150	100	80	50	40	20	10	5	2	1	0,4	0,2	0,08
% Tamisat	100	100	100	100	100	100	100	93	83	70	55	30	16	9,7

Sable légèrement limoneux brun à quelques cailloux, cailloutis de granite émoussés.

- GTR B3 ;
- Matériaux graveleux généralement insensibles à l'eau ;
- Mais on est en limite de sols B2 ou B4 qui contiennent une fraction fine en proportion significative.

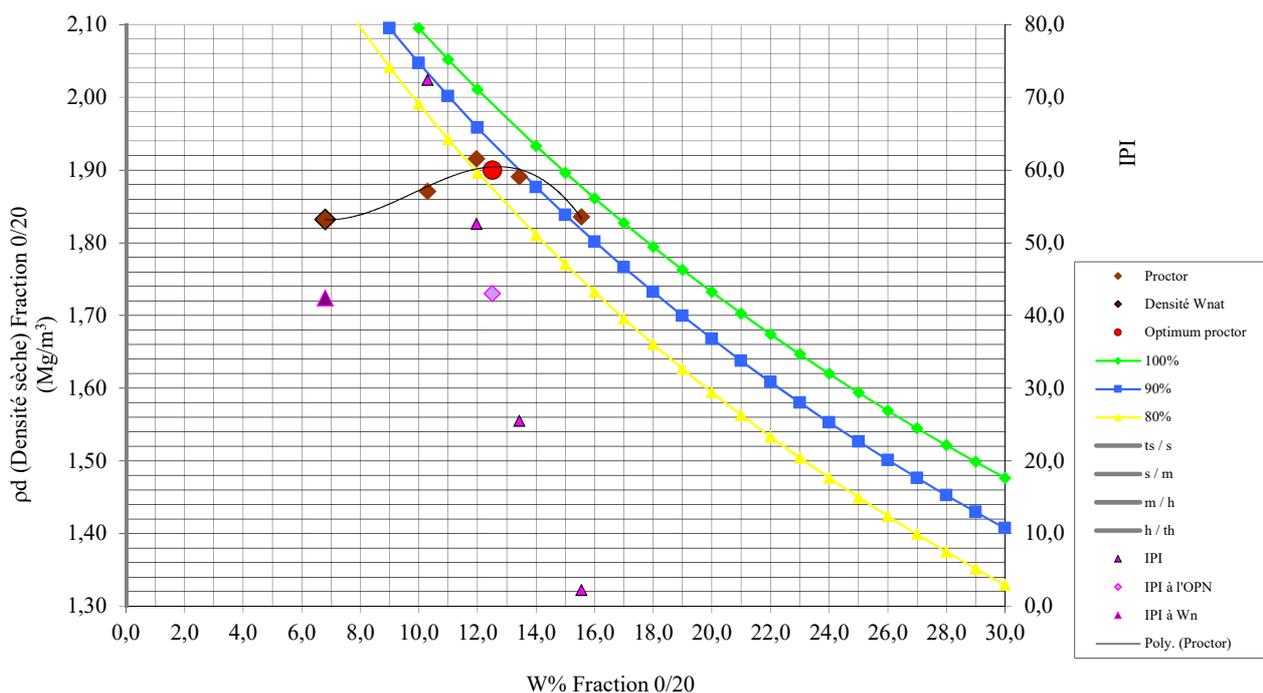
N° du point	W _{nat}	1	2	3	4	5	6	7
W% (0-20)	6,8%	10,3%	12,0%	13,4%	15,5%			
ρ _d (0-20) Mg/m ³	1,83	1,87	1,92	1,89	1,84			
IPI	42,4	72,4	52,6	25,5	2,2			
ρ _d (0-D) Mg/m ³	1,83	1,87	1,92	1,89	1,84			
W% (0-D)	6,8%	10,3%	12,0%	13,4%	15,5%

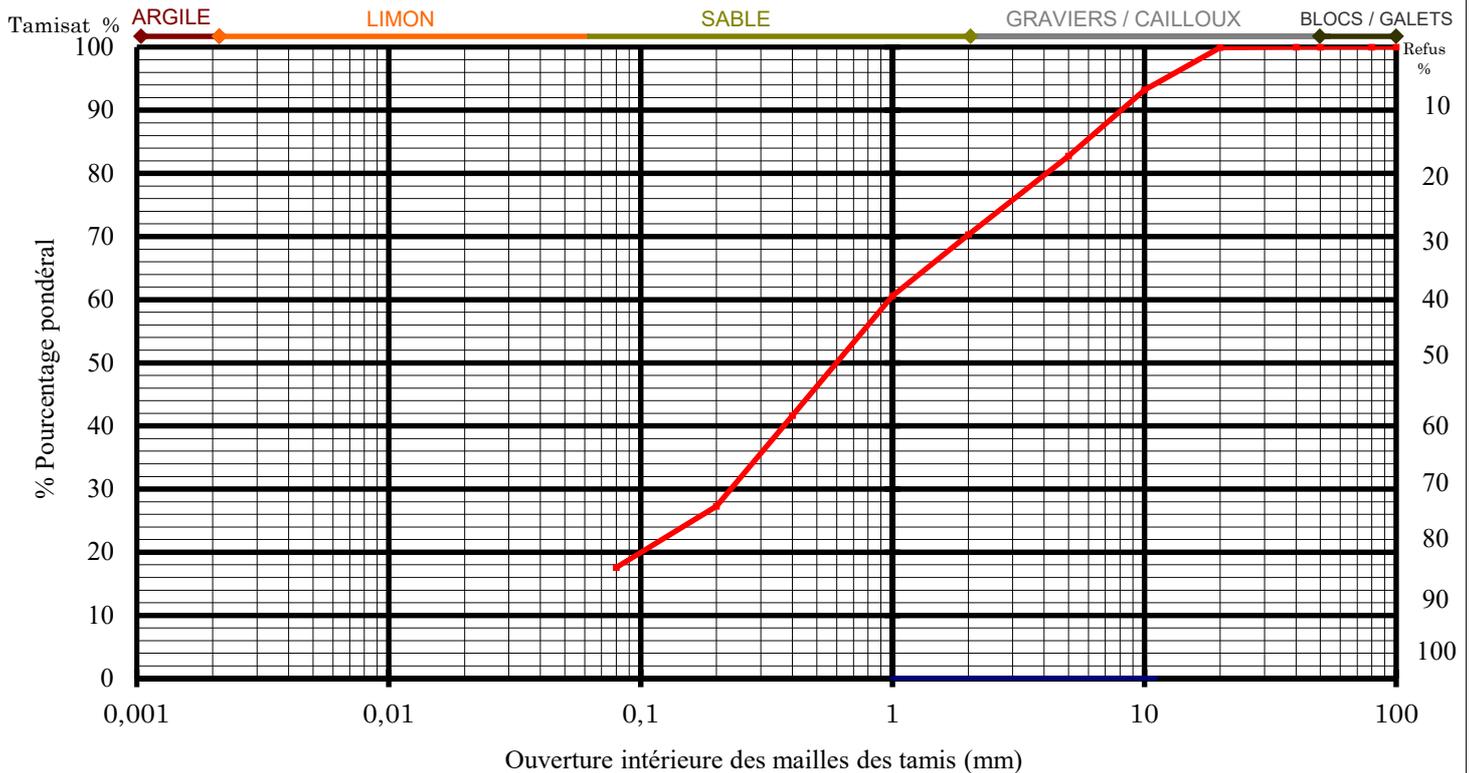
GRANULOMETRIE

Maille tamis (mm)	200	150	100	80	50	40	20	10	5	2	1	0,4	0,2	0,08
% Tamisat	100	100	100	100	100	100	100	93	83	70	61	42	27	17,6

Sable limoneux noir à cailloux, cailloutis siliceux arrondis.

- GTR B5 dans un état hydrique m ;
- La proportion des fines et leur faible plasticité rendent ces matériaux sensibles à l'eau.

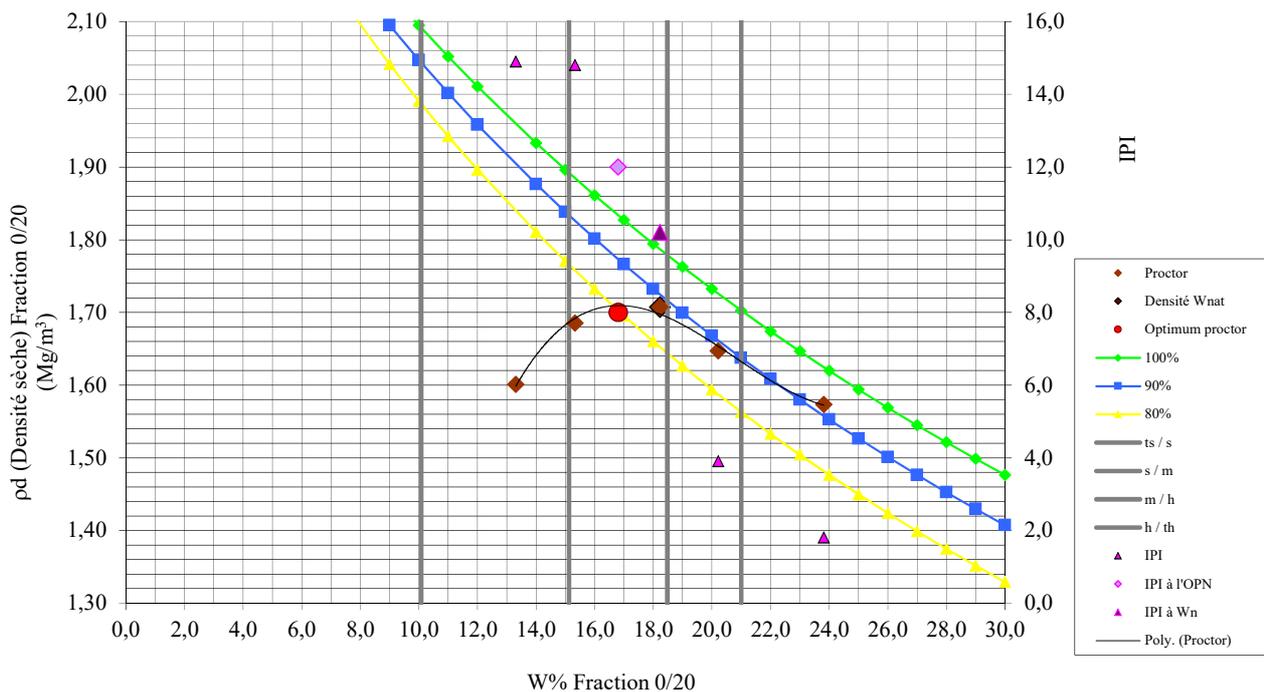
N° du point	W _{nat}	1	2	3	4	5	6	7
W% (0-20)	18,2%	15,3%	23,8%	20,2%	13,3%			
ρ _d (0-20) Mg/m ³	1,71	1,69	1,57	1,65	1,60			
IPI	10,2	14,8	1,8	3,9	14,9			
ρ _d (0-D) Mg/m ³	1,71	1,69	1,57	1,65	1,60			
W% (0-D)	18,2%	15,3%	23,8%	20,2%	13,3%

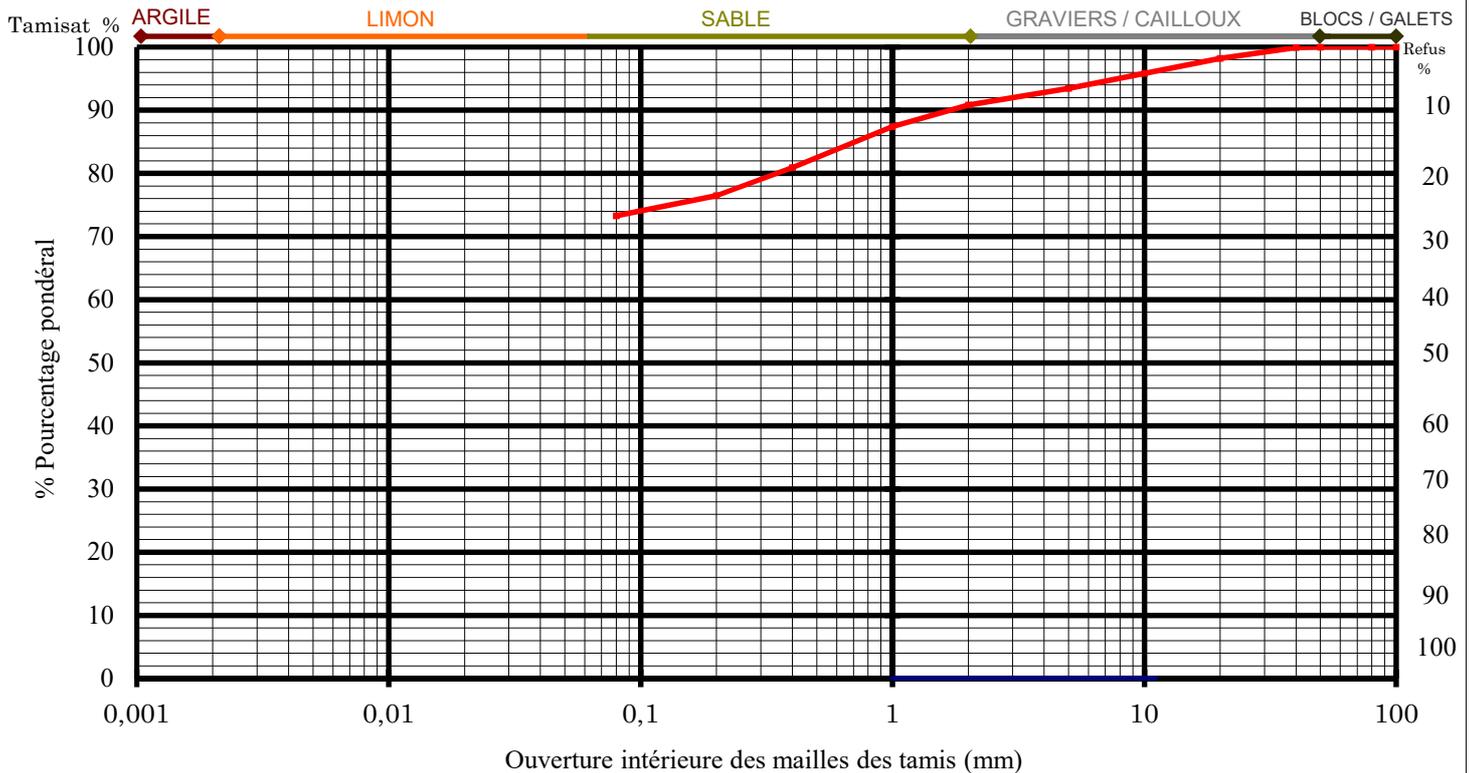
GRANULOMETRIE

Maille tamis (mm)	200	150	100	80	50	40	20	10	5	2	1	0,4	0,2	0,08
% Tamisat	100	100	100	100	100	100	98	96	93	91	87	81	76	73,3

Limon avec importante matière organique noire à nombreuses radiceles, racines, bois, débris de verre, débris de plastique, à cailloux, cailloutis arrondis, pomme de pin, noyaux de fruits.

- GTR F12 assimilable à un matériau A1 ;
- Très long à sécher (teneur en eau initiale à 183 %) ;
- Dû à la présence d'une forte proportion de matière organique (MO de l'ordre 17%), avec donc un potentiel d'évolution dans le temps élevé (dégradation de cette MO) et donc des caractéristiques mécaniques évolutives ; Avec la présence des déchets anthropiques (verres, plastiques) ;
- Les analyses pollution réalisées en juin 2021 montrent un risque limité pour la consommation humaine, mais il existe un risque de migration des hydrocarbures dans les sols et donc dans les nappes, ce qui pourrait être problématique vis-à-vis des services de l'Etat.

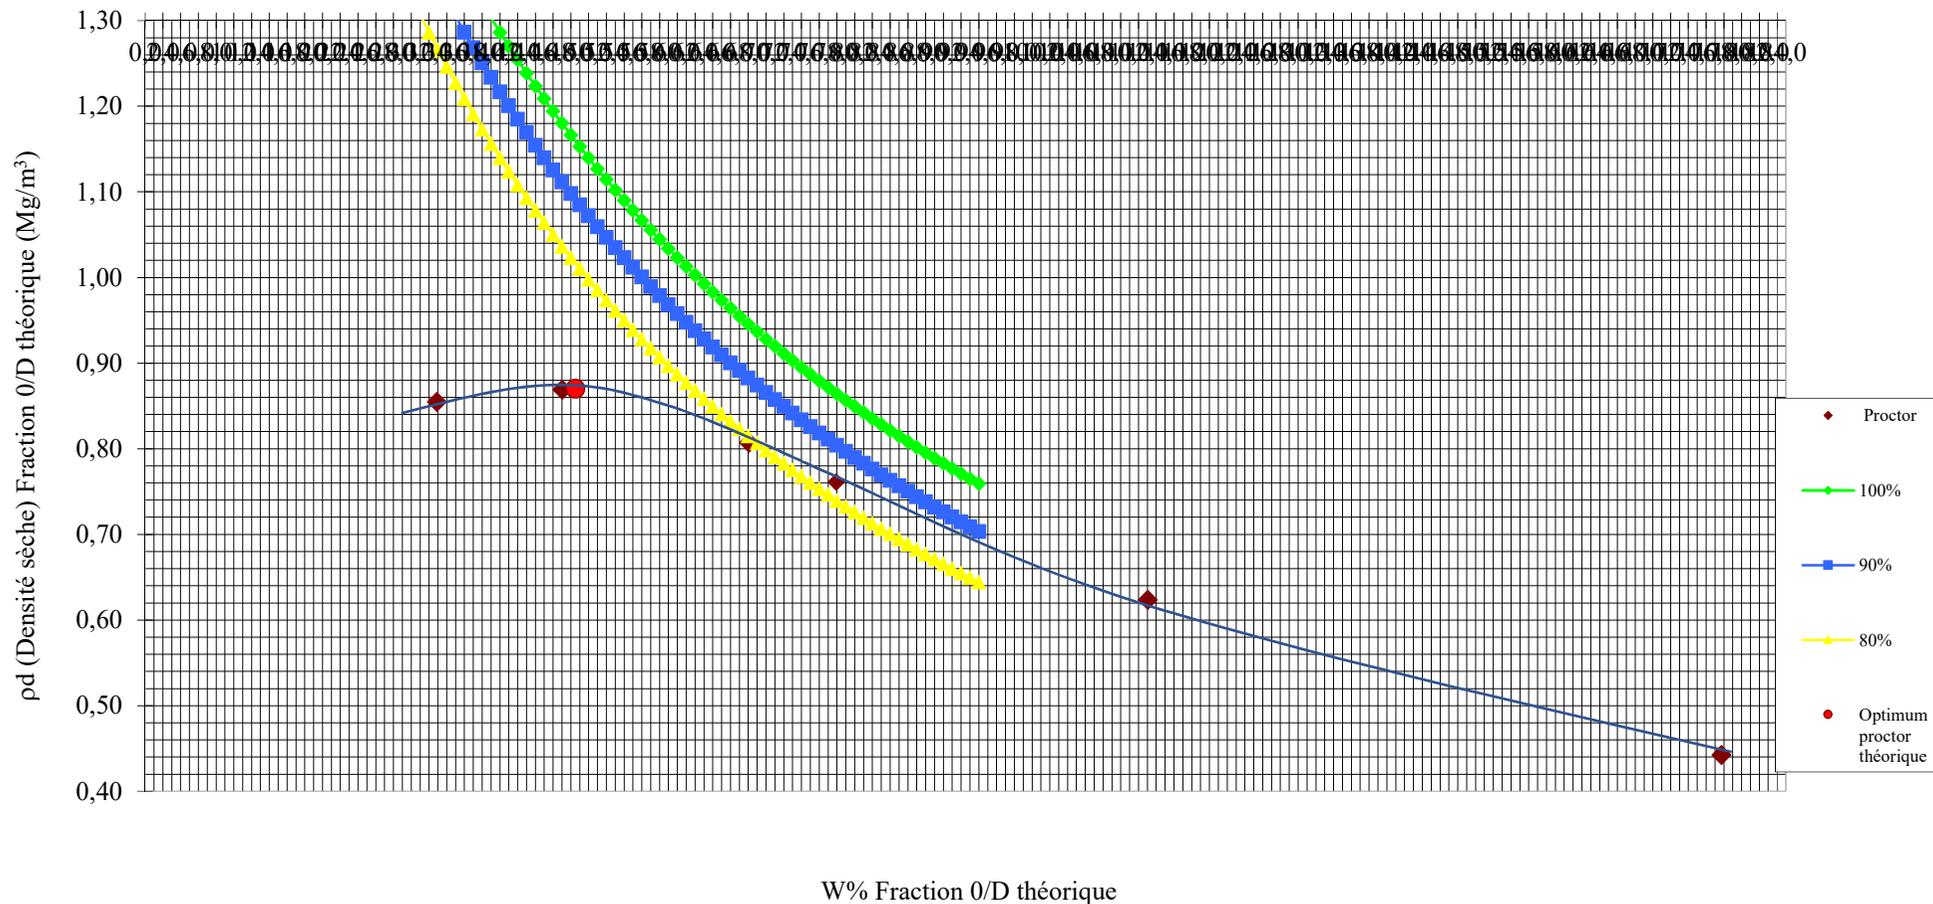
ρ_d OPN (0/D théorique): 0,87 T/m³
